## 460 Jahre sozialer Wohnungsbau in Lüneburg

### Restaurierung der „Pfarrwitwenwohnungen“ auf dem Klosterhof

Martin Brüdigam

Plan-R- Architekturbüro Brüdigam + Reinig, Hamburg

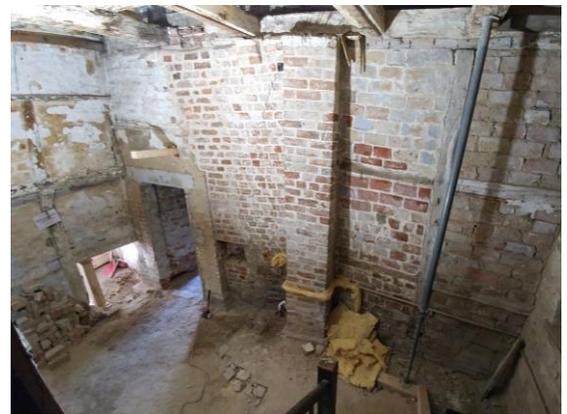
**Abb. 6: Erdgeschoss Luftraum Blick auf südl. Trennwand, li: Dielen-Fachwerkwand**

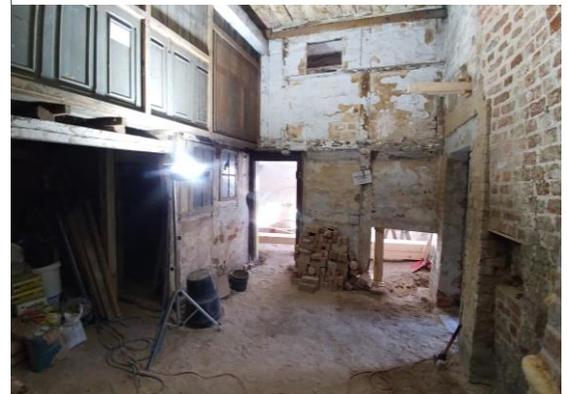
**Abb. 7: Erdgeschoss Luftraum, Blick auf Dielen-Fachwerk mit historischer Holzbekleidung**

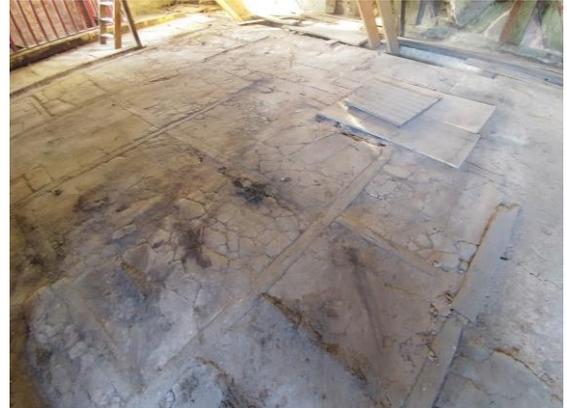
**Abb. 8: Obergeschoss, freigelegter Fußboden**

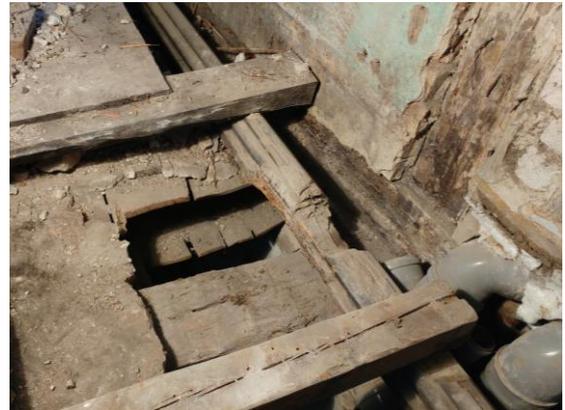
**Abb. 9: Obergeschoss, Unterkonstruktion aus Holzhandlauf**

Der Fußboden im Obergeschoss besteht aus schmalen Dielen aus der Nachkriegszeit. In der Not der Zeit wurden diese teilweise auf alte profilierte Treppenhandläufe verlegt.

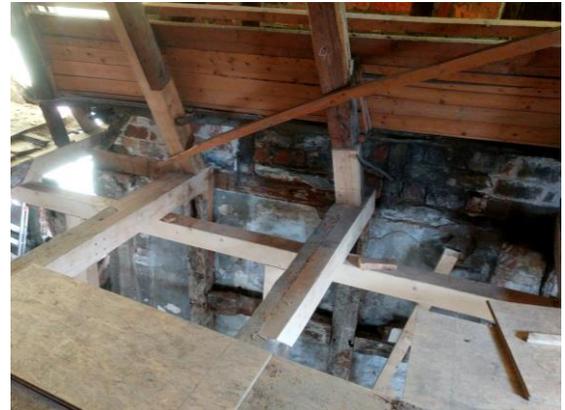
**Abb. 10: Dachgeschoss n. Süd, Reparaturverbindungen an Holzkonstruktion**

Für die vielen geschädigten Balkenköpfe und Holzbauteile wurden denkmalgerechte Reparaturverbindungen wie z.B. Blattungen geplant, um möglichst viel Altsubstanz zu erhalten.

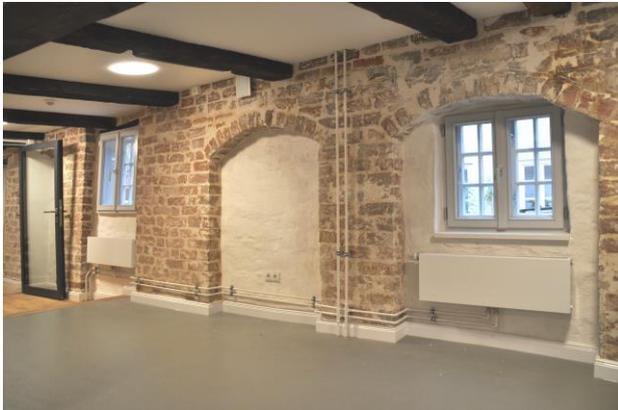
**Abb. 12: Zwischengeschoss, Restaurierte Außenwand**

Im Erd- und Zwischengeschoss wurden sämtliche zweischaligen Mauerwerksaußenwände innenseitig mauerermäßig überarbeitet und mit Gipsmörtel geschlämmt. Abgängige Klosterformatziegel oder geschädigtes Mauerwerk wurden überwiegend durch alte Steine ersetzt. An der südlichen Trennwand im Luftraum im Erdgeschoss sind in den Gipsfugen Begleitstriche überliefert, die bei der Ergänzung von Mauerwerk ebenfalls wieder hergestellt wurden. Im Erdgeschoss wurde ein historisches Fenster für die Besucher belassen, in dem der historische Wandaufbau erkundbar ist.

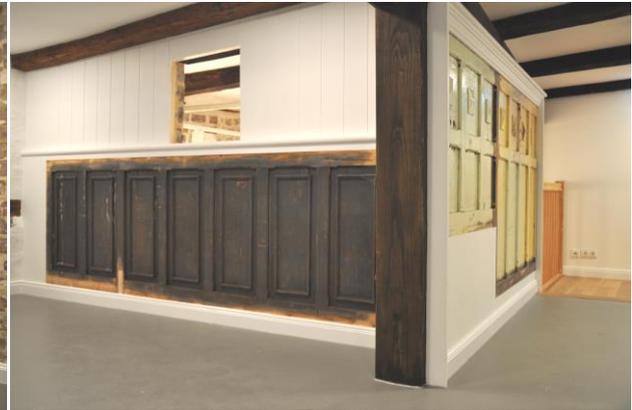
**Abb. 11: Zwischengeschoss: Wiederverwendete historische Holzbekleidung**

Die aus dem Zwischen- und Dachgeschoss gesicherten historischen profilierten Wandbekleidungen wurden im Zwischengeschoss als Innenwandbekleidung des Dielen-Fachwerks eingebaut. Außerdem wurde das alte „Klönfenster“ wieder hergerichtet und lädt Besucher zum Klönen und Erkunden ein.

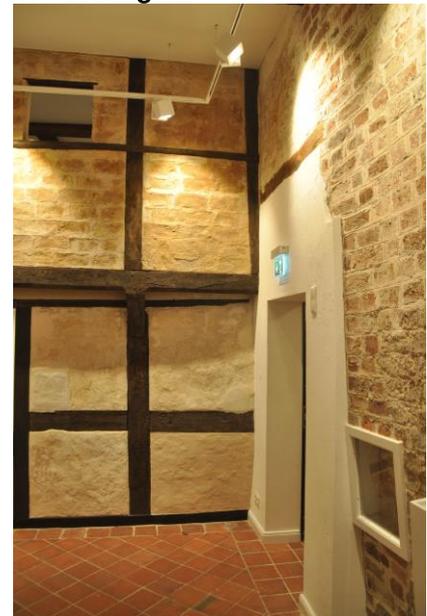
**Abb. 13: Erdgeschoss, restaurierte Dielen-Fachwerkwand**

Im Erdgeschoss wurden ein neues Herren-WC und ein kombiniertes, beschränkt behindertengerechtes Damen-WC hergerichtet. In dem Raum, in dem eine frühere Feuerstelle mit Rauchhaube nachgewiesen wurde, ist eine kleine Teeküche entstanden. Daran anschließend befinden sich ein kleines Elterncafé mit Sitzgelegenheiten. Der 4 m hohe Luftraum wurde für wechselnde oder feste Ausstellungen hergerichtet. Die als älteste Gestaltung dokumentierte bauzeitliche schwarz-weiß-Bemalung der Dielen-Fachwerkwand im Erdgeschoss wurde durch den Restaurator wieder ergänzt.
